建材試験

JANUARY 2012.1
Vol.48

特集

よりよい建材・部材をめざして

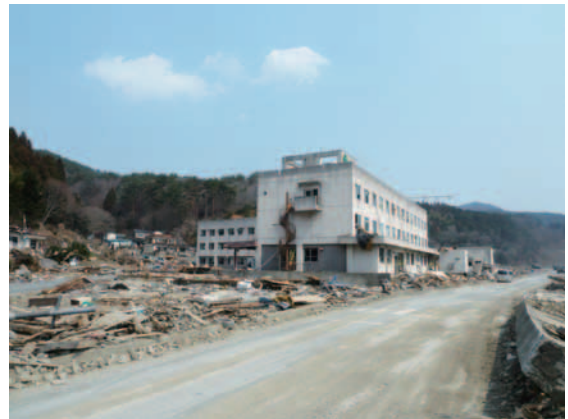
写真1 津波から残存した建物の一例

一方、沿岸部では多くの家屋が流され、この大震災で亡くなられた方々と未だ行方不明の方々の合計約2万人弱のほとんどが津波による犠牲者であったことが明らかとなった。また、全滅に近い地域の中でも、指定された津波避難ビルへの避難により、全国で600人以上の方々が助かった。津波被害の大きかった地域では、残存している鉄筋コンクリート造建築物が目立った（写真1）が、その他にも基礎と主要構造部のしっかりした鉄骨造の建築物には、少なくともその骨組みだけは残存しているものが多かった。中でも、津波で外壁が破壊した結果、あたかもピロティ形式の建築物となって残っているものが目立った。そのような結果を踏まえて、津波対策としてピロティ形式建築物を推奨する提案も出されている（田中礼治・源栄正人 2011）¹⁾。震災後約7～8カ月を経てようやく各地域の復興計画案が示されつつあるが、漁業・水産業が中心であることから海岸近くに産業基盤を再構築せざるを得ない地域や津波時に高台への避難が困難なほどに平野部が広く続く地域では、適

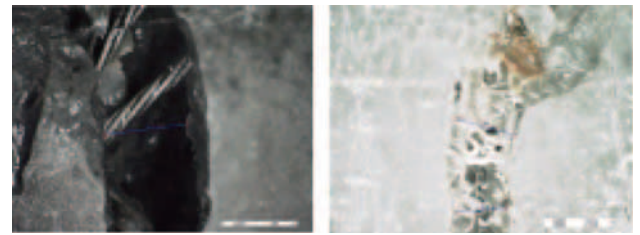
(a) SC (b) HFRCC (SC+PE)

図4 HFRCCの自己修復特性

コンクリートのひび割れ自己修復は炭酸カルシウム結晶がひび割れに蓄積されることで起こる現象で、ひび割れ幅および水圧により影響されることがEdverdsenら¹¹⁾によって明らかにされている。本間ら¹²⁾はスチールコードのみ混入した試験体とスチールコードとポリエチレン繊維を混合したHFRCCについて、それぞれの自己修復特性と修復後の引張強度回復特性について検討している。図4よりHFRCC (SC+PE) の場合は水中養生3日目において試験体表面、および繊維表面に炭酸カルシウムが多く付着していることが確認された。しかしSCについては、繊維架橋が少ないため炭酸カルシウム結晶の付着はほとんどみられなかった。力学的特性を比較しても、前者は自己修復後の引張強度が除荷時の引張強度のみならず初期荷重時の引張強度よりも高い結果となった。一方、後者は除荷時の強度を上回るものもなかった。このことから、HFRCCでは炭酸カルシウムの付着が容易となり、強度回復が期待できると考えられる。

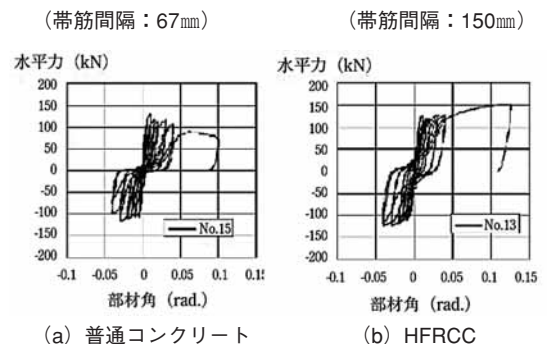
図7 普通コンクリートとHFRCCを用いた柱のせん断破壊挙動の比較

静的繰り返し加力実験により調べた(図7)¹⁵⁾。普通コンクリートを用いたRC部材では、帯筋間隔が67mmと小さいにもかかわらず損傷が大きく、最終的には大きなせん断力と圧縮力の作用により破壊し、十分な変形能力とエネルギー吸収性能が得られなかった。それに対して、高靱性繊維補強セメント複合材を用いた部材では、帯筋間隔が150mmと2倍以上であるにもかかわらず、極めて大きな変形能力とエネルギー吸収性能を示すとともに、ひび割れ幅も小さく抑制され、損傷の低減効果が確認された¹⁵⁾。

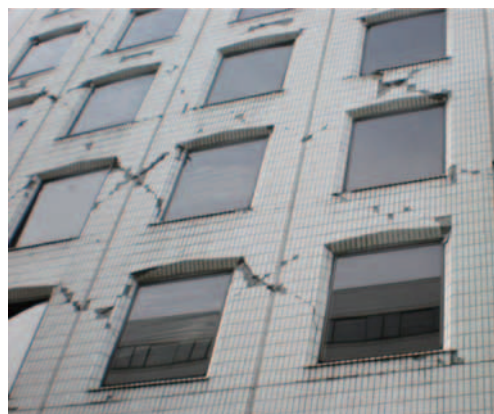
写真1 躯体のせん断ひび割れに伴うタイル張り仕上げ層でのひび割れの発生

写真1にコンクリート躯体のせん断ひび割れに沿って発生したタイル張り仕上げ層のひび割れを示す。RC造建築物のコンクリート下地にどのような被害が発生するかは構造耐力上の問題が大きい。写真1に示したように下地コンクリートにせん断ひび割れが発生した場合、タイル張り仕上げ層におけるひび割れの発生は避けられない。このような場合においても、写真1では、タイルは下地コンクリートに確実に接着しており、避難の際に支障となるような大面積での剥落は認められない。

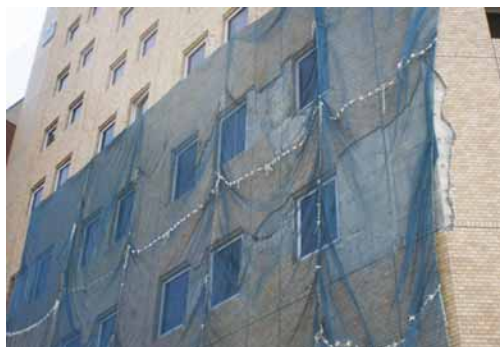
写真2 地震動により比較的大面積にわたって剥離したタイル張り仕上げ層

一方、写真2に示すようにタイル仕上げ層の下地コンクリートへの接着が充分でない場合は、下地コンクリートのひび割れや地震動によって比較的大面積にわたってタイル張り仕上げ層が剥落する。このような場合は避難等の障害になり危険である。重要なことは外壁の日常点検を確実に実施し、地震時の大規模な剥落を防止することである。

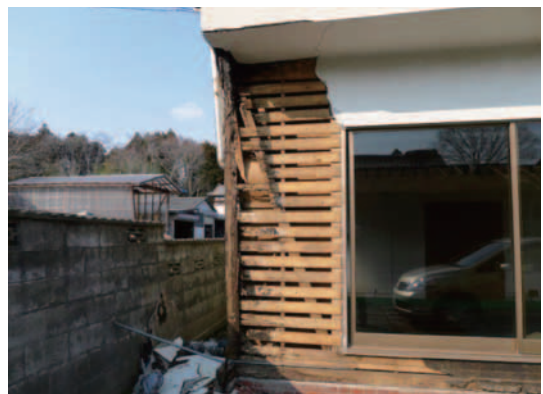
写真4 木造店舗併用住宅のモルタル塗り仕上げの落下

被害例を写真4～写真7に示す。写真4は店舗併用木造住宅のモルタルが落下した例である。写真から明らかなよう

に柱とラス下地板の一部に著しい腐朽が認められる。また、健全なラス下地板部分においてもラスを固定するタッカー釘の本数が少なくなっていた。写真5は木造事務所のモルタル塗り外壁の落下を示している。ラス下地板の腐朽が著しい。また、写真6は木造住宅のモルタル塗り外壁の落下例である。木造の躯体（柱、筋交い）が腐朽している。写真7はラス下地板が健全でありながらモルタルが落下した例である。下地板を詳細に観察した結果から、タッカー釘の本数が少ないことが判明した。

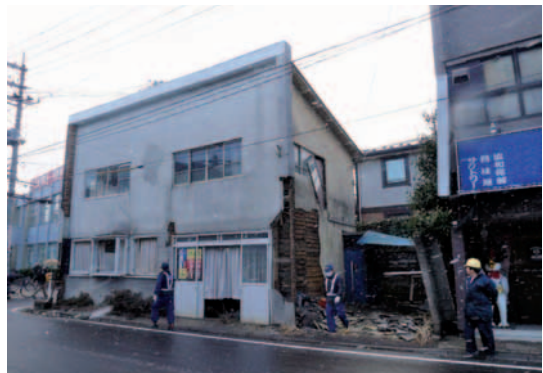
写真5 木造事務所のモルタル塗り仕上げの落下

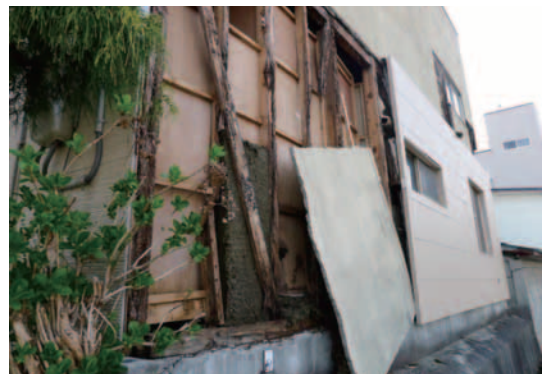
写真6 木造住宅のモルタル塗り仕上げの落下

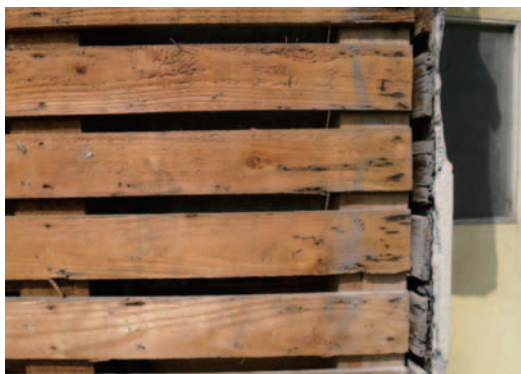
写真7 モルタル塗り仕上げ落下後のラス下地板の状態

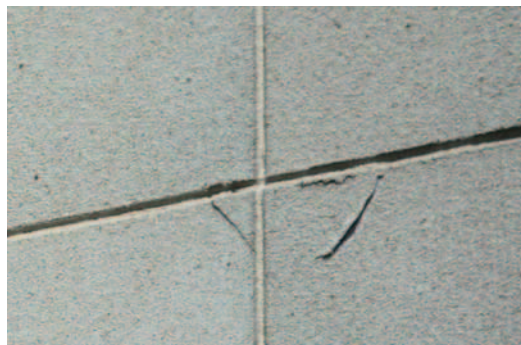
写真8 隣り合うALCパネル角部の亀裂(挿入筋構法で比較的多くみられる被害であり、地震によりパネル角部が競り合い、亀裂が発生した。)

- ①ALC外壁パネルの56%は無被害であった。築後10年以上経過していると推定される建物でも無被害の例は多かった。築後10年以内でロッキング構法により取り付けられた低層の店舗併用住宅や事務所ビルではほとんど被害は確認されなかった。
- ②軽微な亀裂や欠けなど、簡単な補修により継続使用が可能と確認されたケースが全体の約29%であった（写真8、写真9）。これらの被害はALCパネルの角部、開口部付近、パネル横目地部分の軽微な亀裂や欠けであり、挿入筋構法における面内変形時の損傷と考えられるものが大多数を占めた。
- ③ALCパネルの一部が破損しているが、パネルの曲げ強さは確保されており、取付け部の補強などにより継続使用が可能とされたものが全体の約5%であった（写真10）。これらの被害では、パネル横目地付近や基礎部などで挿入筋構法の取付け部が破損しているケースが目立った。
- ④ALCパネルの脱落や取り替えが必要と考えられる被害を受けたものは全体の約10%であった（写真11、写真12）。
- ⑤全調査物件309件のうち22件にタイル張り仕上げが施されていた。ALCパネルへのタイル張りについては日本建

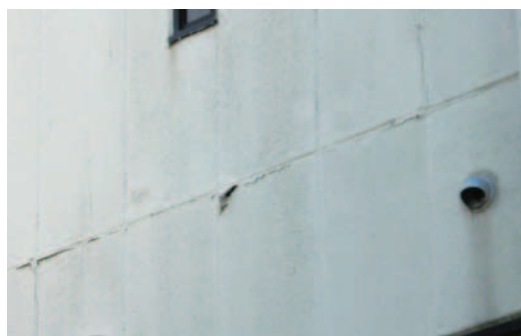
写真9 パネル横目地に沿って連続した亀裂と角部の浮き(地震時に目地シーリング材によりALCパネルが引っ張られ、パネル表層部に亀裂が発生したものと考えられる。)

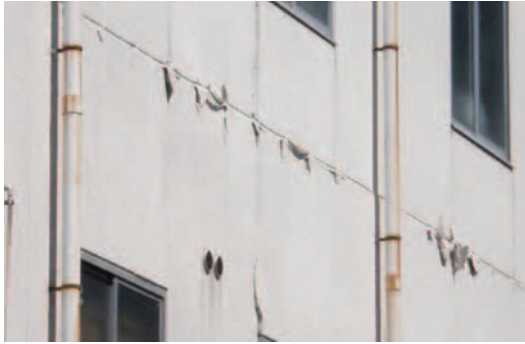
写真10 パネル横目地部分の連続した破損(挿入筋構法の取付け部の被害であるが、上下階の開口部が影響した可能性も考えられる。)

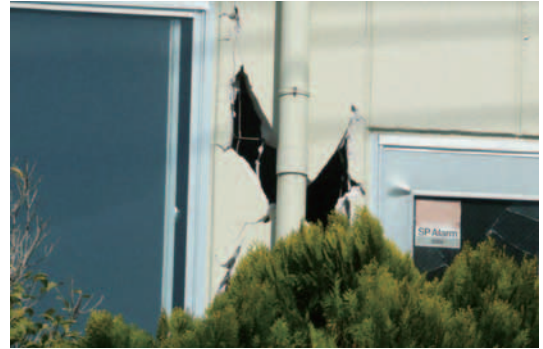
写真11 開口部横のパネルの破壊(両側に開口部に挟まれたパネルであることから、開口部の拘束によるせん断破壊と考えられる。)

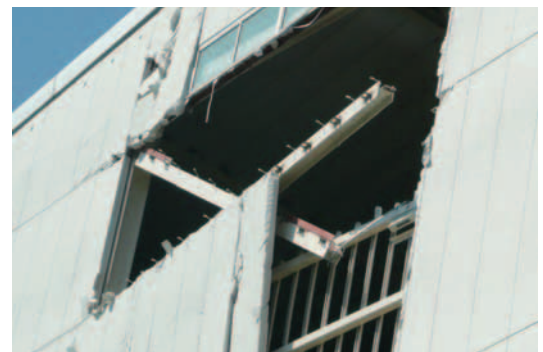
写真12 中間梁の接続部が破断し、パネルが脱落(中間梁の接続部が破断していることより、激しい挙動であったことが推察される。)

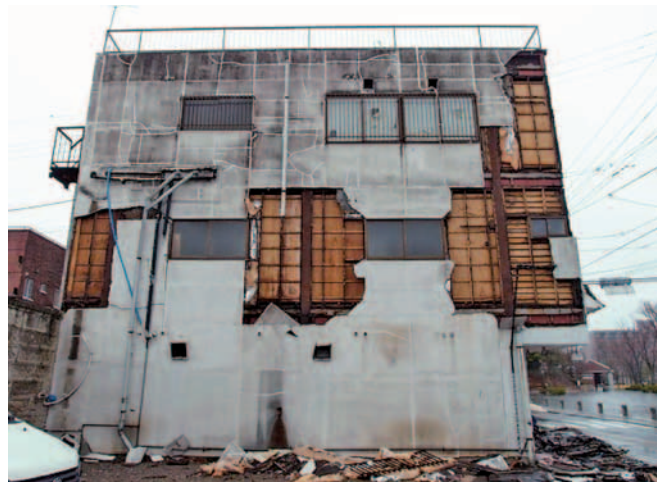
写真1 ラスシート外壁の被害

過去の地震被害でも今回の地震でも、シートの取付け部分がさびているものが数多く脱落していた(写真1)。少なくとも、取付け部分がさびているラスシートは脱落しやすいといえるため、今後は何らかの対策が必要と思われる。ただし、ラスシートの取付け部分の点検は容易ではない。

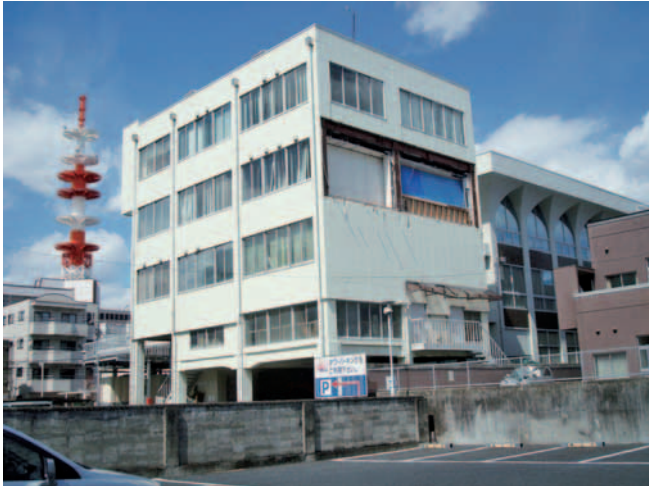
写真2 ALCパネルの被害

写真2は、ビルの4階においてALCパネルが全面的に脱落した例である。それ以外に吹き抜け部分に面するパネルの

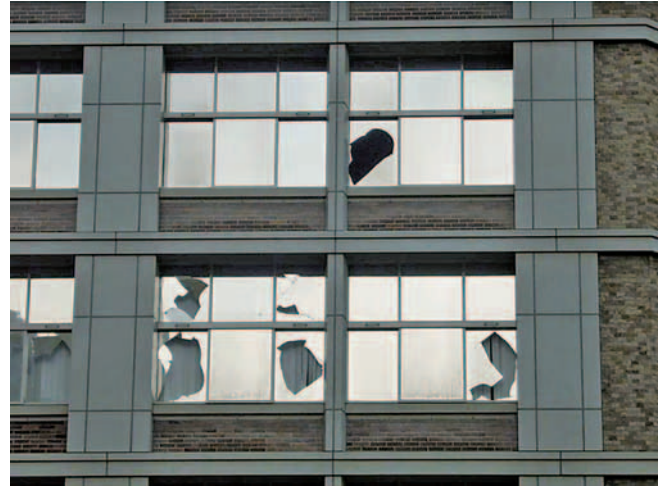
写真3 はめごろしの窓ガラスの破損

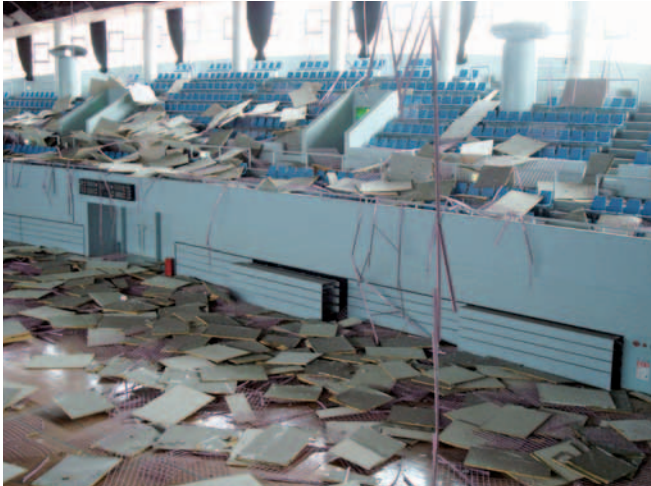
写真4 体育館天井の落下

各種のホール、体育施設等で多くの天井被害が多数報告されている。最近天井の補強・改修工事を行ったホールでは軽微な損傷に留まったという例もあったが、その他では大ホールの天井パネルの脱落、体育施設での天井パネル・照明器具・断熱材等の脱落、ダクトと天井パネルの取り合

い部の破損等の被害が見られた（写真4）。

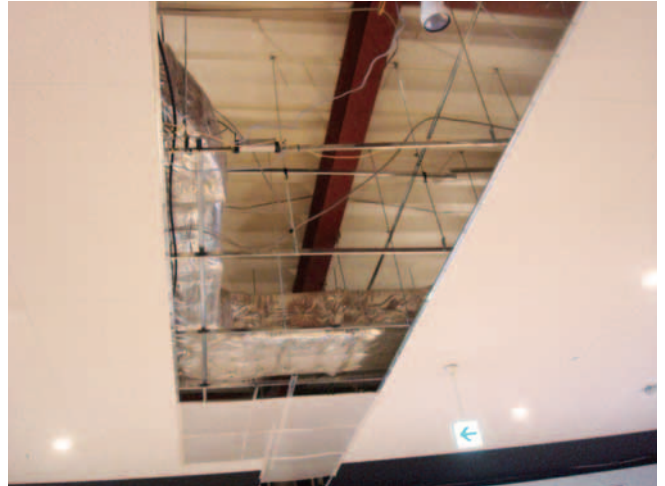
写真6 店舗建築の天井の落下

駐車場を備えた比較的規模の大きな鉄骨造の低層店舗建築は、日本中で多数建設されている。これらの天井が広域で多数被害を受けた。他の非構造部材と同様、栃木県、茨城県、東北地方と、震源に近づくにつれ被害が増える傾向にある。主な被害は、軽量鉄骨下地からの天井パネルの脱落、天井パネルの脱落および軽量鉄骨下地の変形・脱落である（写真6）。後者は特に壁との取り合い部近くで見られた。

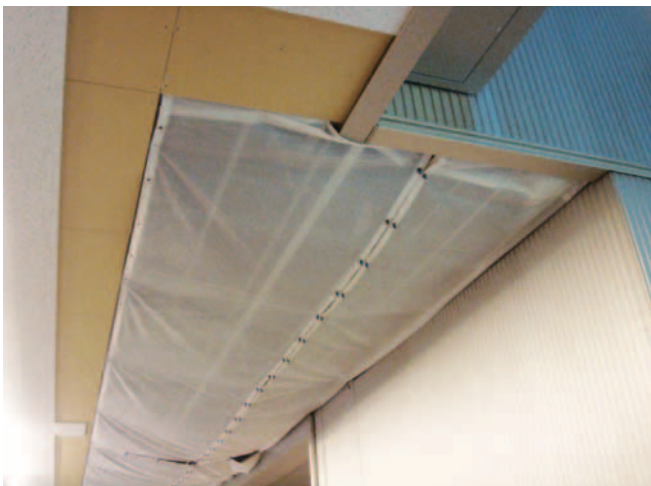
写真5 オフィスビル天井の落下

落したものであった。また、超高層ビル等でも被害があったという報告はあるものの、公表されたものは少ない（写真5）。

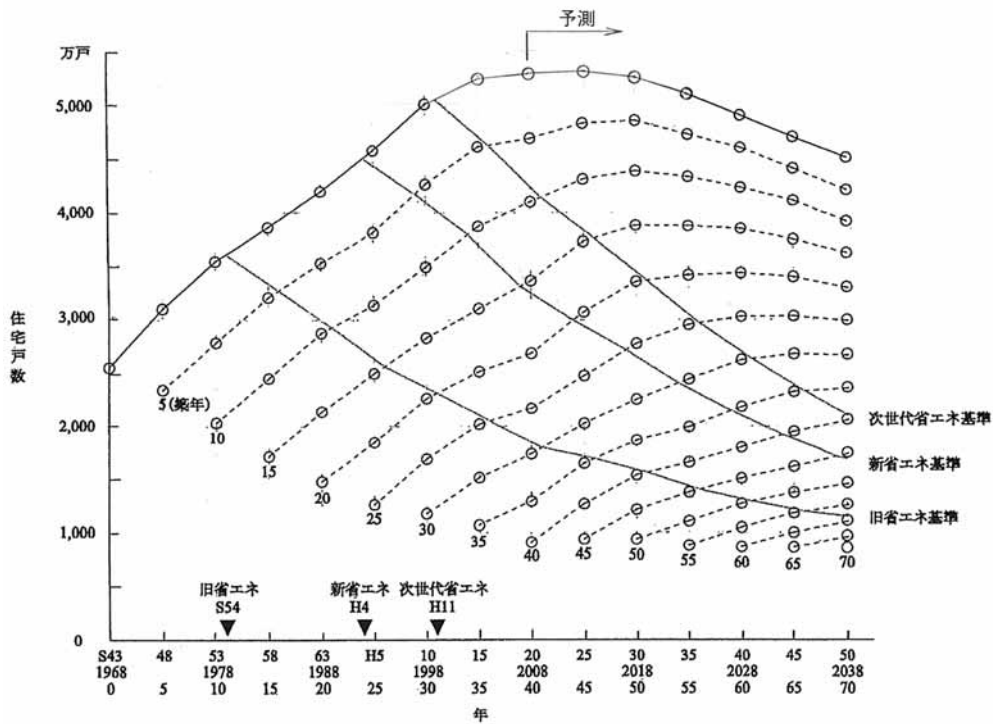
図2 築年別ストック戸数の推移と省エネ基準住宅の推定

今から約40年前のオイルショックの時代ならいざ知らず、家を断熱することが当たり前になった現在では、これを常識といってしまえばそれまでだが、我が国の実態を見ればまだまだであることが分かる。図2は、住宅の断熱化についての予想を表したものである¹⁾。現在約5,200万戸ともい

われる既存住宅の断熱化は、新築が全てその時々の省エネ基準により建設されたとしても、断熱が不足している戸数は既存住宅の約7割に上る。省エネ基準を満たす建築割合は住宅のエコポイントで最近急激に伸びたということであるが、従前は普及率が2~3割であったといわれているので、実態としては断熱不足の既存住宅はもっと多いはずだ。

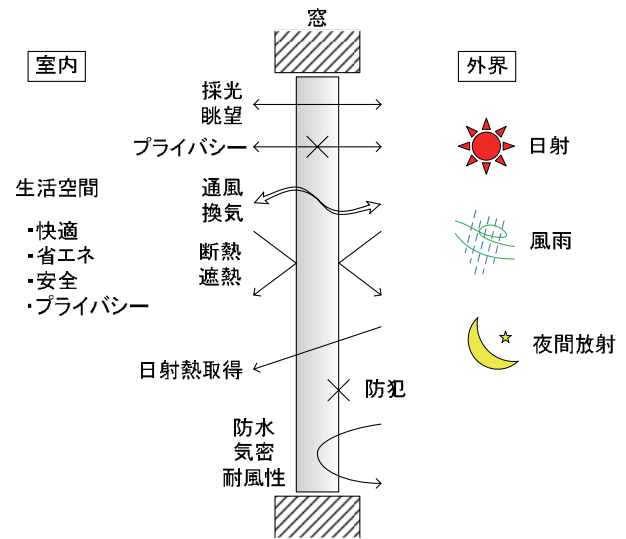
図5 生活装置としての窓の機能

建物の断熱構造化を考える場合、ボトルネックとなるのが窓である。建物の開口部には、採光や換気のための窓と、人や入退出、物の搬出入のためのドア（戸）があるが、壁などの建築部位とは異なり必要に応じて開閉することにより外界と連絡したり、遮断したりする機能が求められている。採光のためにはフィックス（FIX）の窓やガラスブロックのようなものもある。窓に要求される機能をまとめると図5のようになるが²⁾、このような機能を考慮すると壁とは違って断熱材による断熱構造化を図るのが容易ではない。勢い伝熱現象を理解して高い断熱性や日射遮蔽性を得る工夫が必要となるのである。

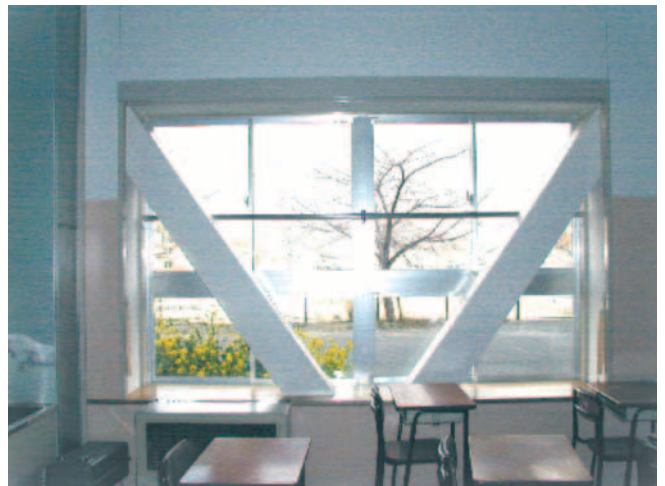
写真2 柱と柱梁接合部のみを補強する新たな外付け片面補強

これまでの実験結果によると、この工法は、分割鋼板と繊維シートの複合効果により耐震性能が向上することが明らかになっている。こうした特長を応用し、柱のみの補強でも十分となればブレースが不要となり、開口を妨げるなどの景観に対する問題点も解消される。そこで、建物を利用しながらの補強工事も考慮して (写真2)、外壁面を想定した柱の一側面のみを片面補強した十字形部

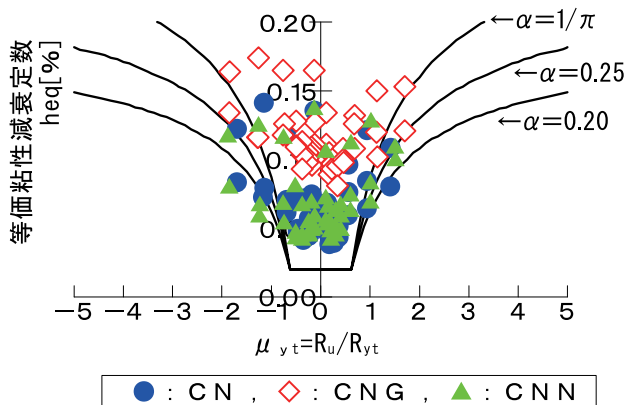
図4 等価粘性減衰定数と塑性率の関係

骨格曲線上で得られた降伏変形角 (R_{yt}) をもとに算出した塑性率 ($\mu_{yt}=R_u/R_{yt}$) と等価粘性減衰定数 (h_{eq}) との関係調べた。ここで h_{eq} は、実験で得られた履歴曲線をもとに式 (3) より求めた値 (但し、正負それぞれの半ループごとに算出) である。

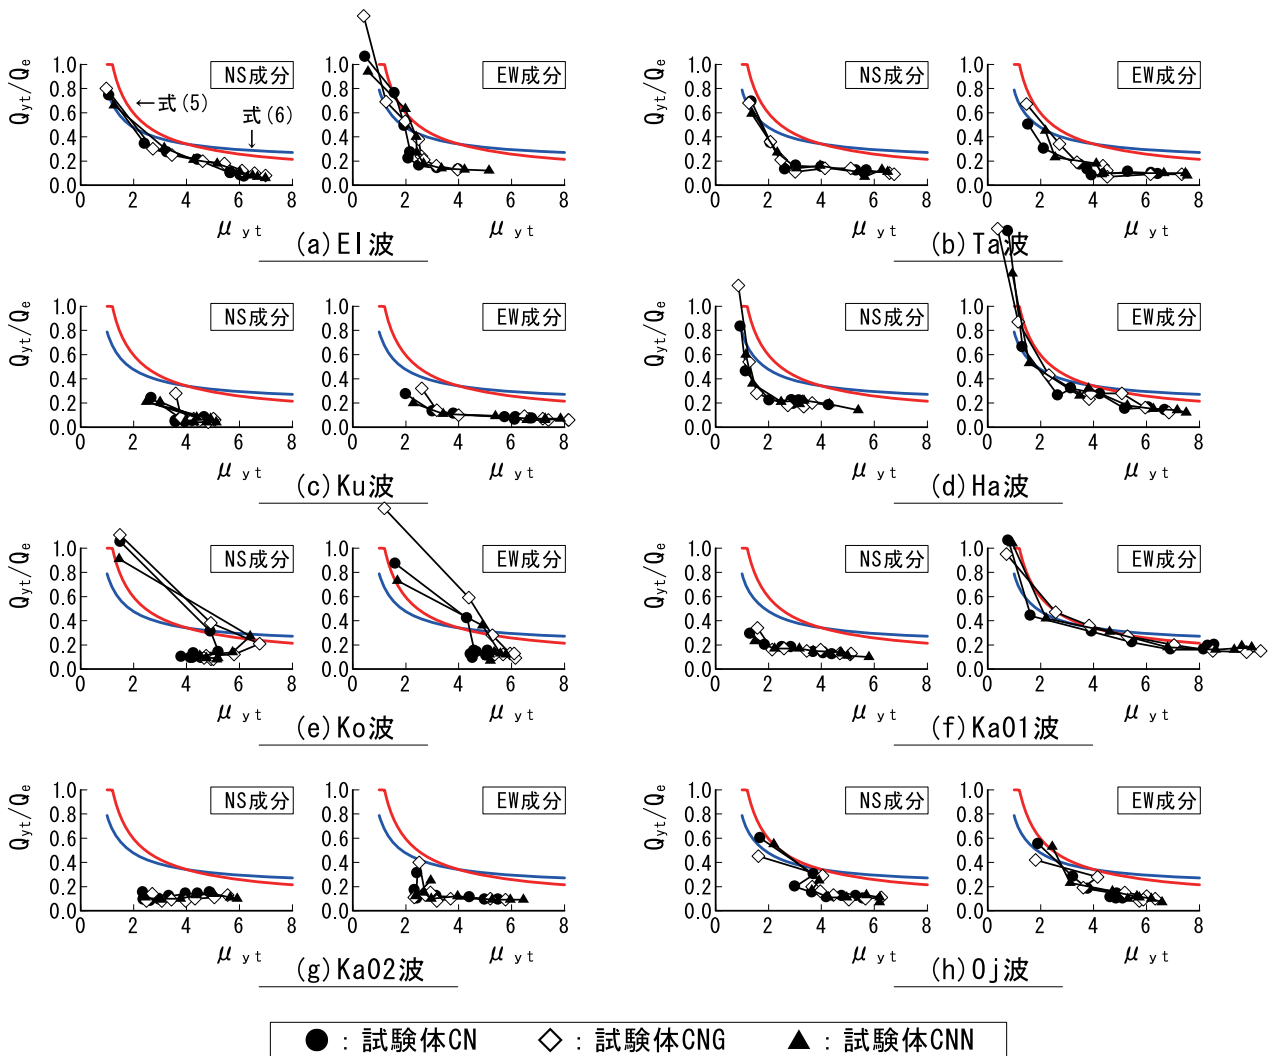
図9 応答計算から得られた構造特性係数 ($Q_{yt}/Q_e=1/F$) と塑性率 (μ_{yt}) の関係

この手法は, 5章3節でも述べたように保有水平耐力計算にも用いられており, 構造特性係数と塑性率の関係で評価される。標準層せん断力係数が構造特性係数に相当するので, これを塑性率との関係で把握すれば, Newmarkのエネルギー一定則との対応を調べることができる。図9は, 応答計算から得られた構造特性係数 ($Q_{yt}/Q_e=1/F$) と塑性率の関係である。ここで $Q_{yt}/Q_e=1/F$ は, 骨格曲線上の降伏耐力 (Q_{yt}) をひび割れ点時の剛性を基にして求めた弾性応答せん断力 (Q_e) で除した値である。塑性率

図9より、全体を概略すると応答解析より得られた Q_{yt}/Q_e すなわち構造特性係数と塑性率の関係は、Newmarkのエネルギー一定則の関係が概ね成り立っていた。式（5）の評価法は、塑性率の関数のみで与えられているので、周期特性が変数に介在していない。診断基準⁶⁾では、代表的な地震波形を用いた応答解析結果を通して式（5）の妥当性を検証しているが、本試験体の構造特性は、多用な振動特性を有する地震波に対しても適合することが分かった。
