# 建材試験

Vol.49  
2013

**技術レポート** ————— 中村 陽介  
プレキャスト化したRC造柱梁接合部の  
静的載荷実験

# プレキャスト化した RC 造柱梁接合部の静的載荷実験

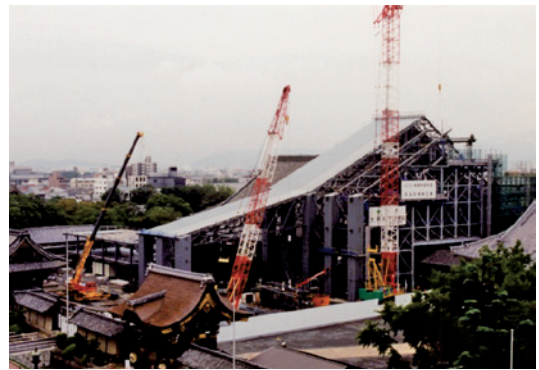
仮設工事素屋根建設

文化財工事では工事期間が長期にわたることが多く、作業の安全と建物の保護のため、御影堂をすっぽりと覆う素屋根を建築する。御影堂の素屋根は鉄骨造にて最高部の高さ36m、周辺部高さ14m、桁行長さ74.8m、梁間長さ96.9m、平面積7,248m<sup>2</sup>、延床面積9,400m<sup>2</sup>になり仮設とはいえ大型構築物になった。また10年間の工事期間中に、御影堂の正面にある樹齢400年の大銀杏を保護するために、周囲は吹き抜けとして日照通風を確保した。基本的な構造は、西側に名勝庭園「虎溪の庭」、[国宝黒書院]が接するため、仮設東側で屋根全体を支える片持構造とした。建設工法は当初400ton級の超超大型クレーンによる吊り下げ組立工法としていたが、巨大構造体を支持するのは難しいため、外縁部で構造体を組み上げ、基礎コンクリートに埋め込んだレール上を滑らして順次接合していくスライド工法を採用した。しかし、アームの長さが100mの大型200tonクレーンによる作業が中心になるため、このクレーンオペレーター(操縦者)の技術は重要で、仮設解体時にも同じ作業員に参加していただいた。境内地は地下に埋蔵遺跡がある国史跡建材試験センター 建材試験情報 9'13

のため、地下掘削工事を行わず、長大な基礎は全て地上置きとし、仮設屋根を支える柱は高さ13mで、内部は空洞の2.2m四方の角柱をこの基礎に建て上げて内部に注水して、重量基礎とした。注水は、工事終了時に下水へ排水することにより、解体時の廃棄物を減少することが可能になった。

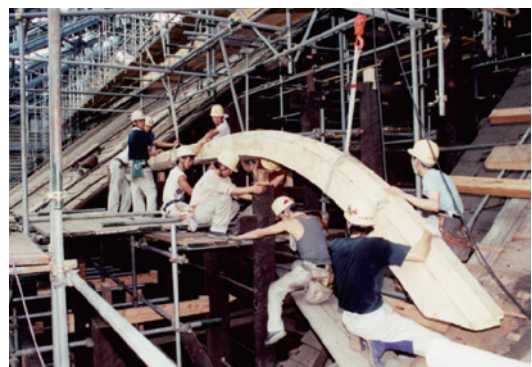
折損のため、取替えた「チョウナ桁」の取り付け作業

総重量1,470tonの屋根瓦と葺き土を取り除いたところ、屋根荷重を直下で支える鉄砲母屋(チョウナ桁)が、総数36本の内、32本が折損していた。材は長さ7~8m、直径30cm以上の松材で、最大曲り深さが1mあった。この形状の部材を探したところ、石鎚山系の急峻な斜面で育成された檜が、形状、強度の条件を満たすことが分かり、また四国管内の営林署からも情報をいただいたことから現地踏査した。あらかじめ、取り換える部材すべての形状を型紙に写し取り、高知県中村の材木商と照合しながら樹齢100年以上の檜を集めた。

工事現場では加工したチョウナ桁を、さらに補強するために、桁先端部を斜め下から支える補強材を新たに挿入し

て、屋根荷重を支える構造とした。工事期間の後半期は、周囲の柱、広縁等の床板、高欄の修理、屋根側面彫刻などの傷んだ部分を継木、<sup>は</sup>矧ぎ木修理を行った。京都の社寺専門の宮大工が集まり分担して腕を奮っていただいた。

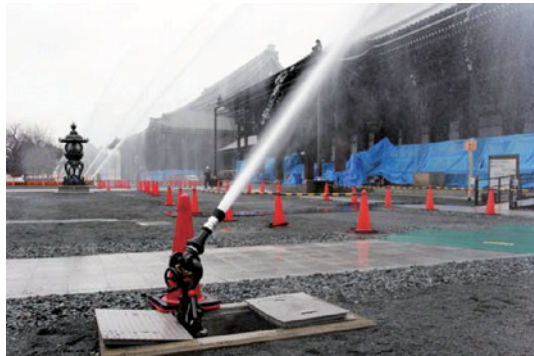
放水銃 地下格納から起倒して放水

本願寺では、昭和58年(1983年)に設置された火災報知設備や消火設備があったが、老朽化が著しく修理が頻繁なため、全面改修を実施した。改修の方針は、誰にも扱いやすく、地震に強いシステムを構築することであった。消火用水源を確保するために、新たに境内に400ton貯水槽を設置し、また大型のエンジンポンプを並列に設置して、配管は地震変動に強い樹脂管をループ状に繋ぎ、大型建築の御影堂、阿弥陀堂の屋根頂部まで放水できる水圧を支える地下

格納式放水銃を全域に設置した。国宝飛雲閣や国宝唐門、国宝白書院・黒書院などの檜皮葺き植物材料の屋根を外部からの飛び火などから守るために、遠隔操作による自動式放水銃、素早い操作が容易な屋内消火栓を整備した。これらの防災設備を完備することにより国宝・重要文化財建造物12棟と美術工芸品23件を守る体制が築かれた。また参拝者や付近の住民にとっても、避難場所として本願寺境内が重要な役割を果たすことを可能としている。

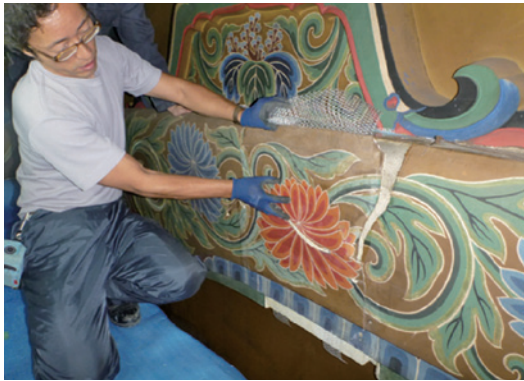
内陣余間の虹梁の剥離状態

を浄土真宗の極彩色に仕上げた。色とりどりの日本画絵具で仕上げた大柄な唐草文様を描かせた。伊東忠太はこれを「桃山風」と呼んでいたようである。伝統的な彩色技法をコンクリート造に載せるために、職人達は漆塗で使う布伏せ技法によって布伏せ漆塗の下地層を被せたのである。しかしこの技法を凝らした化粧梁や柱は、昭和30年代には亀甲上の亀裂が生じていた。今回の修理前調査によって、布伏せ漆層がコンクリート表層部に巻いた石膏層との間で剥離したことが原因であることが判明した。修復方法として亀

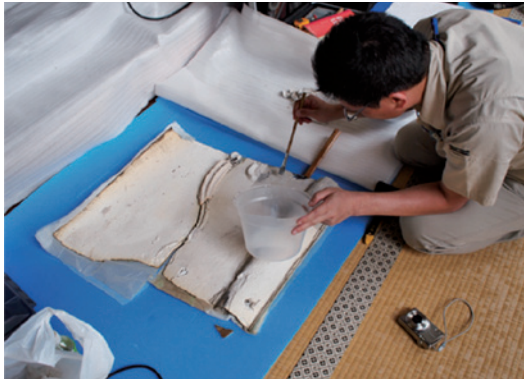
剥離部を裏打ちして再度取付

裂の入った彩色層を保存すること、彩色を復原して昭和初期の彩色を再現することを両立できる覆板を設けることとした。覆板は、圧縮成型した強化紙をステンレスボルトで要所固定する方法を考案した。幅広い化粧梁の亀裂部分はいったん取り外して、ガラスウール布で裏打ちして再度取付る方法とした。塗装仕上げは日本画の専門家によって完成させた。

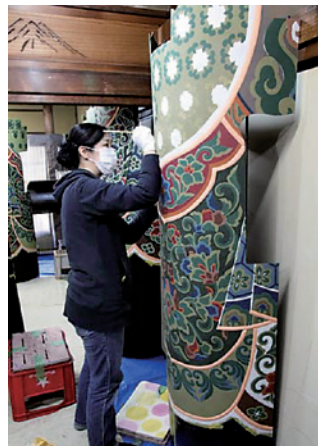
強化紙を覆い板として表層剥離した柱を保護すると共に復原彩色を描く

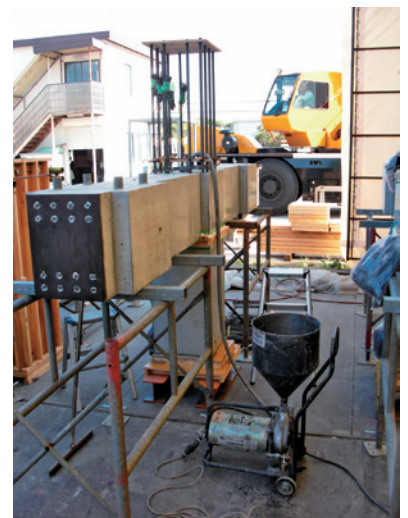
写真4 柱および梁の接合状況

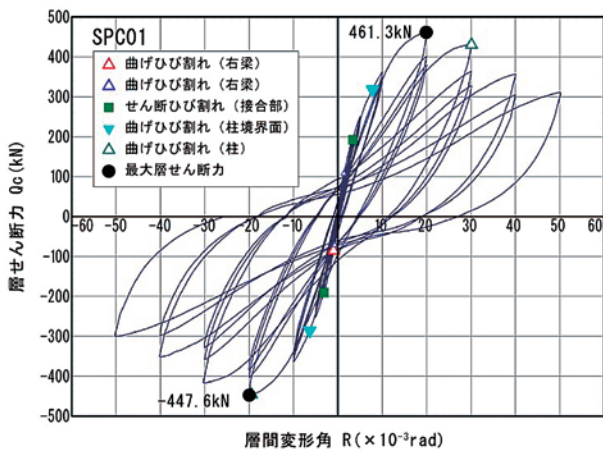
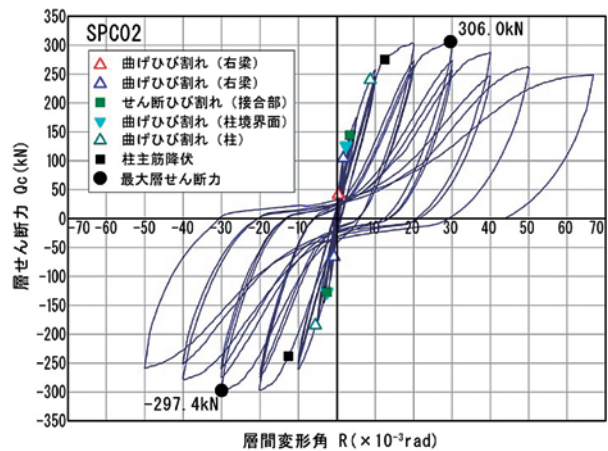
図4 層せん断力-層間変形角曲線

各試験体の層せん断力-層間変形角曲線を図4に、最終破壊状況を写真6に示す。

SPC01は、加力初期となる  $R = \pm 1/600$  [rad] で、梁端近傍に曲げひび割れが発生した。 $R = \pm 1/300$  [rad] 前後に、接合部のせん断ひび割れが生じ、 $R = \pm 1/100$  [rad] まで、梁の曲げひび割れの進展、せん断ひび割れの発生、および接合部のせん断ひび割れの進展が見られた。この間、履歴曲線は直線的であった。その後は、接合部に損傷が集中し、せん断ひ

び割れの進展とともに剛性が変化し、概ね $R = \pm 1/50$  [rad] サイクルの到達時に最大層せん断力が得られた。最大層せん断力以降は、接合部のせん断ひび割れの進展に伴う、かぶりコンクリートの剥落を生じながら、緩やかな耐力低下が見られた。破壊性状は、接合部のせん断破壊となった。

SPC02は、加力初期となる $R = \pm 1/600$  [rad] で梁端近傍に曲げひび割れが発生し、 $R = \pm 1/300$  [rad] に接合部のせん断ひび割れおよび柱端に曲げひび割れが生じた。続く $R = \pm 1/100$  [rad] においては、柱の曲げひび割れが発生し、 $R = \pm 1/80$  [rad] で柱主筋の降伏が見られた。その後は、接合部せん断ひび割れの進展および柱の曲げひび割れの進展を伴いながら、層せん断力は緩やかに上昇し、概ね $R = \pm 1/33$  [rad] 到達時に最大層せん断力が得られた。最大層せん断力以降は、柱端の開きの進展および接合部かぶりコンクリートの剥落を生じながら、緩やかに耐力低下した。破壊性状は柱主筋引張降伏型の曲げ破壊となった。

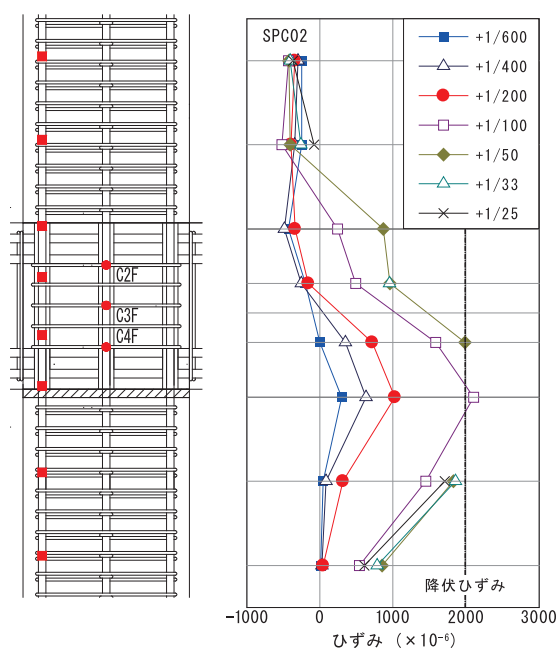
図8 主筋ひずみ分布 (SPC02)

柱主筋降伏型 (SPC02) の正サイクル1回目のピーク時に

おける主筋ひずみ分布を図8に示す。引張側は、 $R=1/100$  [rad] 時に材端部で降伏ひずみに達し、その後  $R=1/50$  [rad] 時において接合部内へと降伏域が進行した。圧縮側は、 $R=1/200$  [rad] 以前では材端部で圧縮ひずみを示したが、 $R=1/100$  [rad] 以降、引張側へシフトする性状が見られた。これは、図5に示す履歴ループが、柱主筋降伏以降スリップ型へ移行したことからも、主筋の付着劣化が生じたものと考えられる。

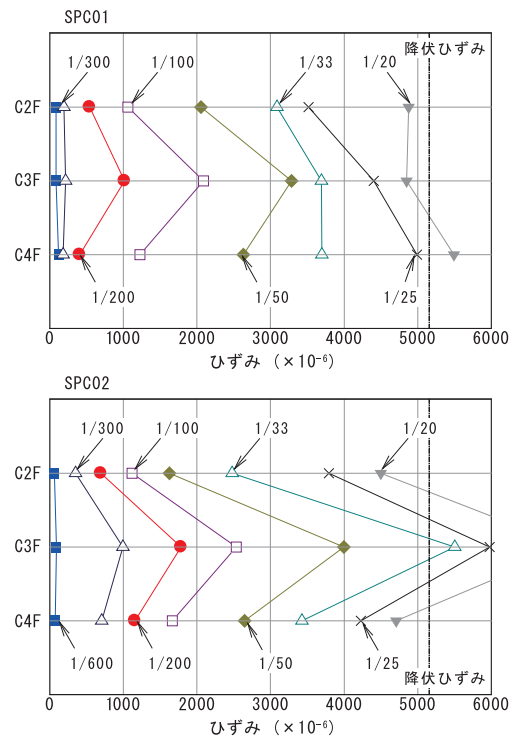
図11 接合部せん断補強筋ひずみ分布

正側1回目のピーク時におけるに接合部せん断補強筋のひずみ分布を図11に示す。なお、縦軸の記号は、図8の丸印のひずみ測定位置を示す。ひずみは、接合部せん断余裕度にかかわらず、 $R=1/100$  [rad] 時では、荷重時最大ひび割れ幅の

傾向と同じく、ほぼ同様の分布形状を示した。以降は、SPC01のひずみ分布が、せん断ひび割れの分散に伴い、徐々に一様となる性状を示し、SPC02は、 $R = \pm 1/80$  [rad] 主筋降伏以降、接合部中央位置のせん断補強筋のひずみが卓越し、局所的なひび割れが進展している傾向が見られた。

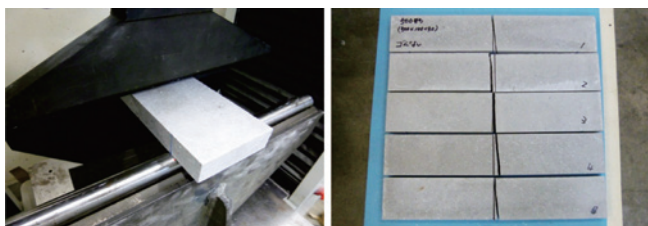
写真1 試験状況および供試体の破壊状況（ゴム板なしの場合）

実験結果を表3および表4に、試験の状況と供試体の破壊状況(ゴム板の有無)を写真1および写真2に示す。なお、ゴム板の有無と曲げ強さ比を求めた結果を表5に整理した。

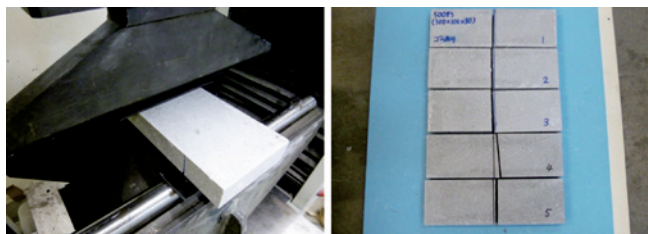
写真2 試験状況および供試体の破壊状況（ゴム板ありの場合）

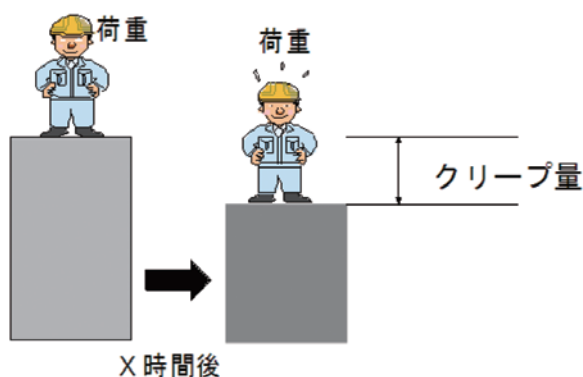
図1 クリープのイメージ

クリープとは、「物体に力（応力）が長期間かかると、時間とともに変形が増加する」現象です。学術的には初期の「遷移クリープ」、安定期の「定常クリープ」、破壊に至る「加速領域」の3段階に分けて定義されています。力がかかった初期段階では、材料は急激に変形が進み、その後変形速度が一定になる時期があり、最終的には劣化破壊に至る加速度的な変形が起きます。この特性は構造的に用いられる材料にとって非常に重要なものです。クリープの形態には、力のかけ方によって圧縮クリープ、曲げクリープおよび引張クリープがあります。

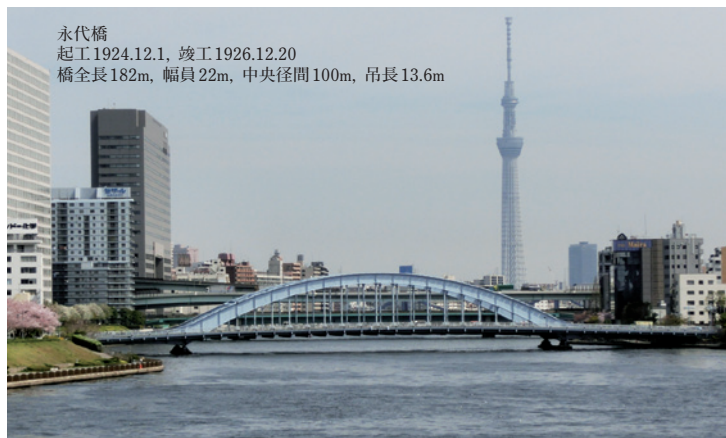
永代橋  
起工1924.12.1, 竣工1926.12.20  
橋全長182m, 幅員22m, 中央径間100m, 吊長13.6m

図1 永代橋全景(背景は東京スカイツリー)

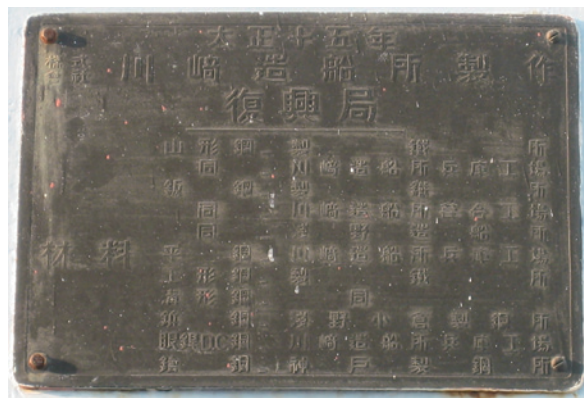
図3 永代橋に付けられた銘板  
(下から2行目の「眼釘D.C鋼」とは「アイバーのデュコール鋼」)
